Frumrannsókn á lífríki
Daltjarnar á Seltjarnarnesi

Haraldur R. Ingvason, Finnur Ingimarsson og
Stefán Már Stefánsson

Fjölrit nr. 2–11

Desember 2011

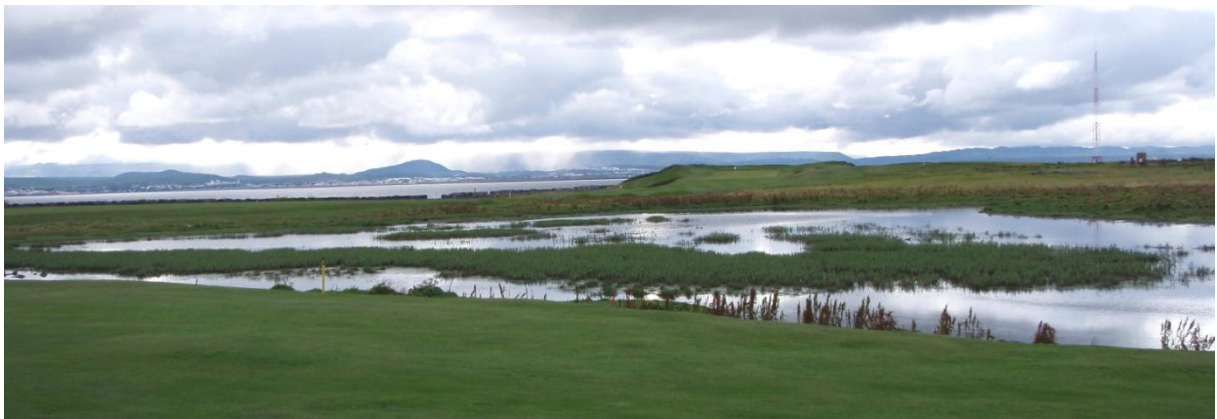
2. mynd. Hér má sjá meginhluta Daltjarnar. Gróðurinn í tjörninni er að mestu lófótur. Myndin er tekin til suðurs þann 6.9.2011.

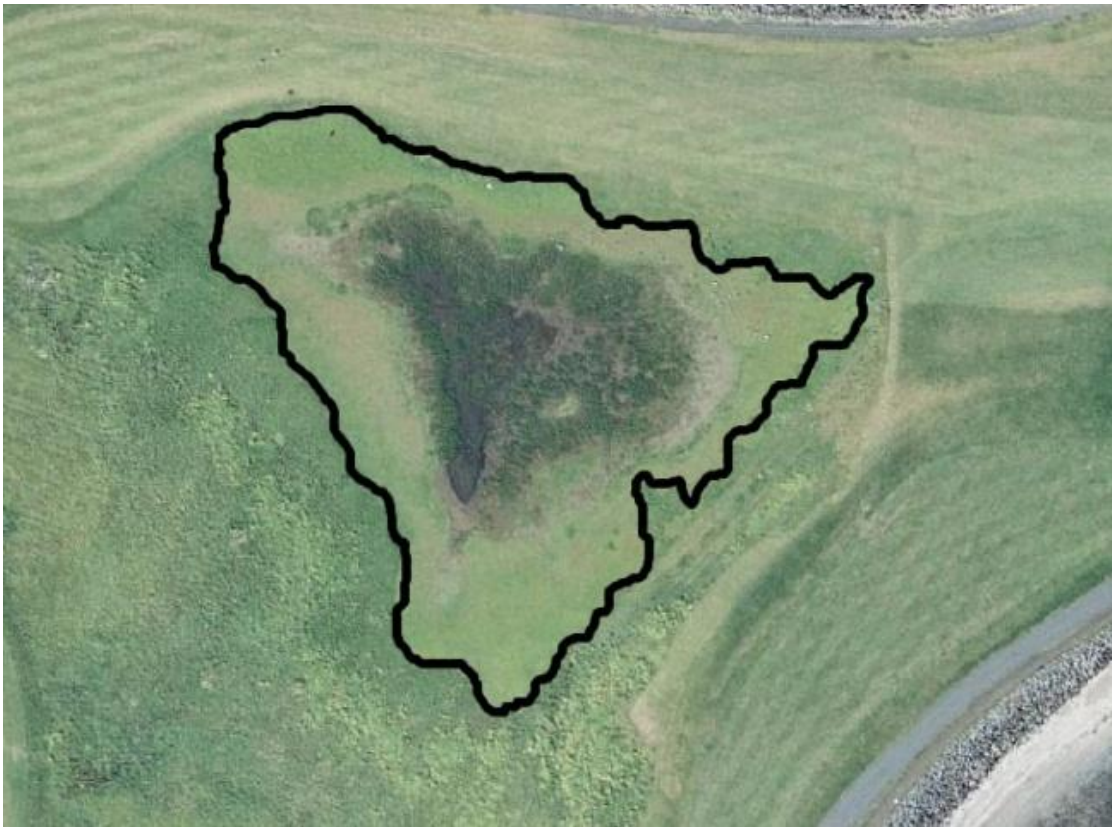
4. mynd. Daltjörnin nærri þurr. Útlínur miðað við fulla vatnsstöðu dregnar með svartri línu. Myndin er fengin af vef Loftmynda (<http://www.loftmyndir.is/k/kortasja.asp?client=landsn>).

Vatnasvið tjarnarinnar er lítið annað en slakkinn sem hún liggur í (á að giska 2–3 hektarar) og hún hefur ekki aðgang að lindarvatni. Vatnsbúskapur hennar hefur því fram til þessa byggst fyrst og fremst á úrkomu, lofthita og þéttum botni. Þar sem svo háttar til má gera ráð fyrir verulegum sveiflum í vatnshæð. Undanfarin ár hafa sumur verið hlý og fremur þurr, sem hefur leitt til þess að tjörnin hefur þornað nær alveg upp á hverju sumri (4. mynd).

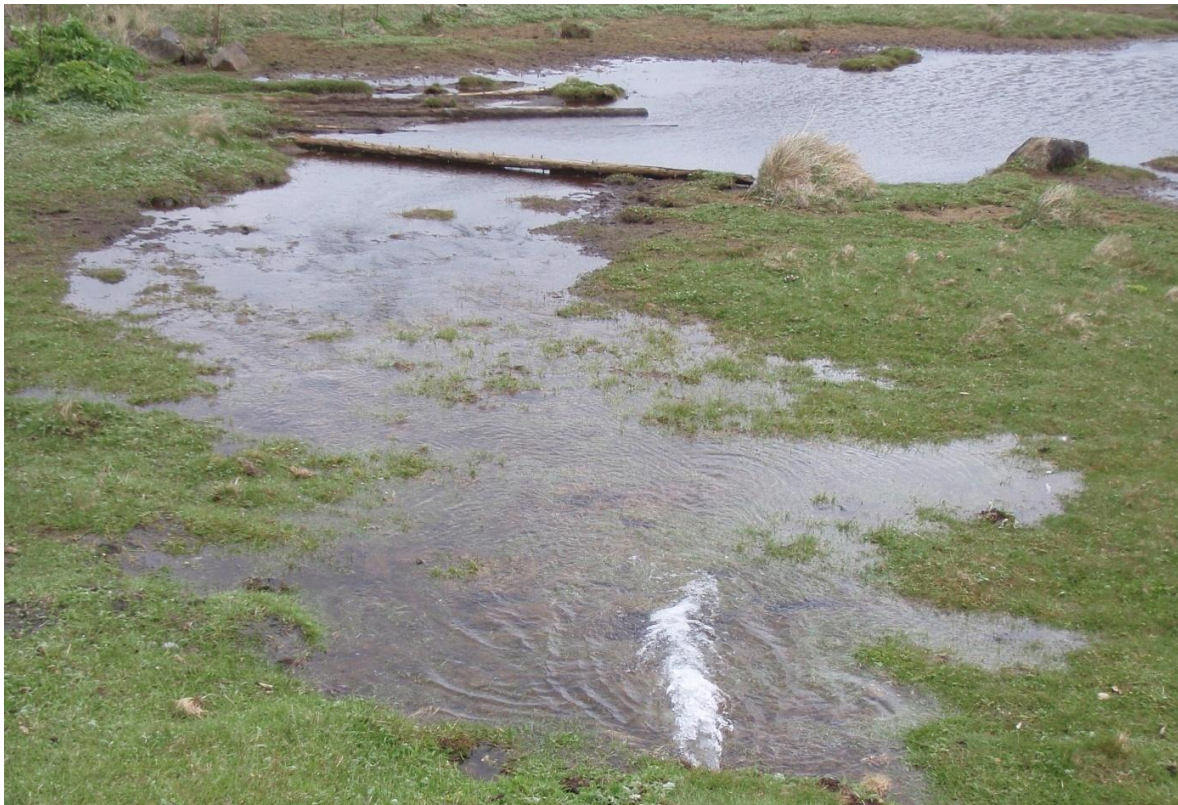
6. mynd. Vatni dælt í tjörnina til að halda uppi vatnsstöðu. Myndin er tekin 14.6.2011.

Nokkur munur var á eðlisþáttum milli mælidaga og voru gildin hærri í seinni ferðinni (1. tafla). Þann 14. júní var sýrustig tjarnarinnar 7,68 sem bendir til að úrkoma hafi ráðið töluverðu um vatnsbúskapinn á þeim tíma. Þá var einnig verulegt innrennsli af fersku vatni í tjörnina en sýrustig þess var ekki mælt (6. mynd). Leiðni var 219,4 μS sem er nokkuð há og gæti bent til ákomu næringarefna. Þar getur verið um að ræða áhrif frá fuglalífi sem og vegna áburðargjafar á nærliggjandi golfbrautum, en einnig getur selta frá sjónum haft þarna áhrif til hækkunar á rafleiðni.

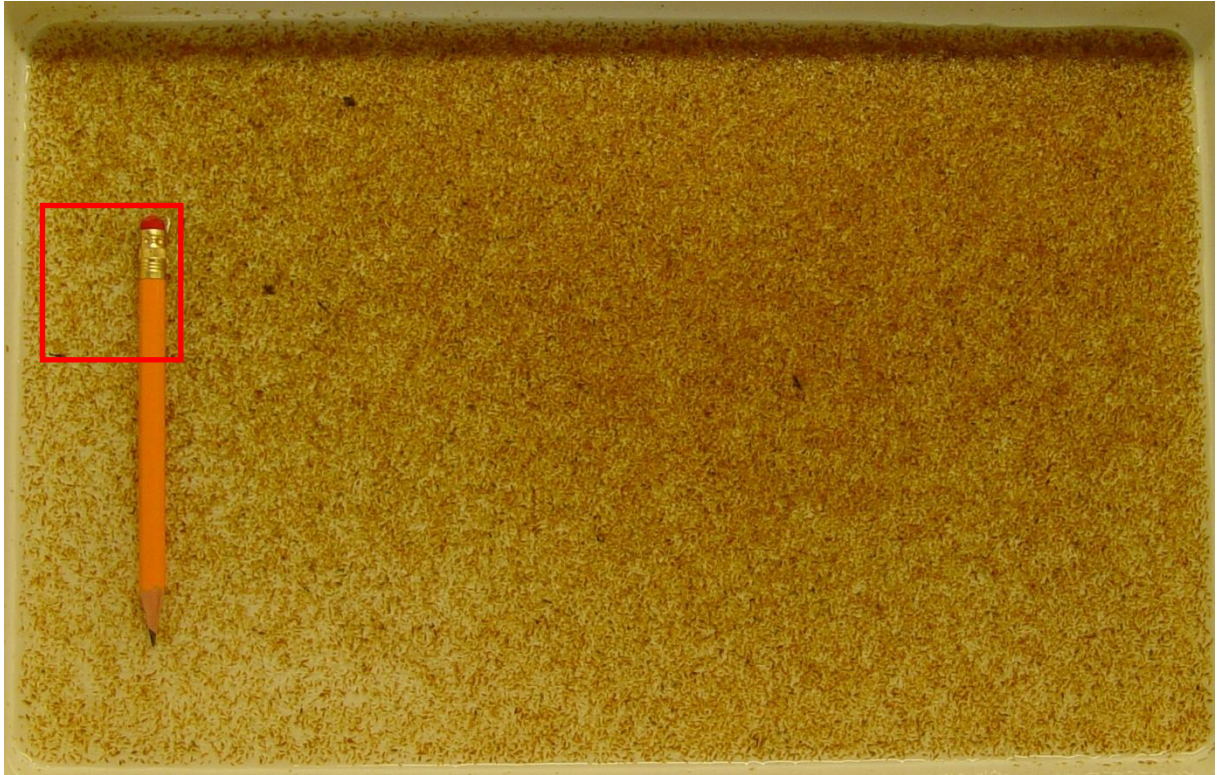
7. mynd. Sýnishorn af mergð halaflóanna. Rauði feringurinn á myndinni markar flatarmál 8. myndar.

Í heildina veiddust 13 tegundir og tegundahópar í trektargildruna (2. tafla). Þar af voru fimm tegundir og hópar af krabbadýrum. Af þeim voru tvær tegundir vatnaflóa, kúlufló (*Chydorus sphaericus*) og halafló (*Daphnia atkinsoni*), uppistaðan í veiðinni. Einstaklingsfjöldi vatnaflónna kom nokkuð á óvart enda um að ræða mesta fjölda sem skýrsluhöfundar kannast við úr gildrum af þessu tagi (7. og 8. mynd).
