## Nesstofa á Seltjarnarnesi

Húsasafn Þjóðminjasafns Íslands  
Lækningaminjasafn Íslands

## Skoðunarferð – upprunalegt og endurgert í efnivið Nesstofu

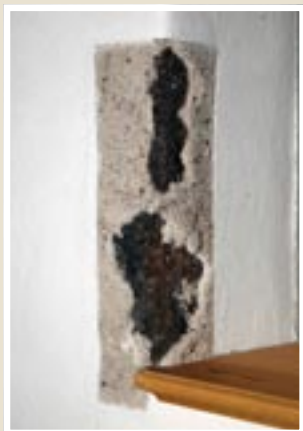
Íslenskt grágrýti í dönsku kalki sýnilegt í gluggamúr á annarri hæð.

Á gaflvegg við gluggann má sjá hvernig Nesstofa er hlaðin úr tilhöggnu grágrýti sem bundið er með kalki. Upphaflegur kalkmúr er sýnilegur í gluggabrún. Þilveggur milli miðlofts og herbergis er með ummerkjum eftir upphaflega dyrastærð og hurðarjárn. Á langtréi eru gamlir trésnagar þar sem líklega hafa hangið reipi eða varningur. Leifar fundust um upprunalega veggjamálningu. Gólfborð og skarsúð eru óhreyfð frá 18. öld.

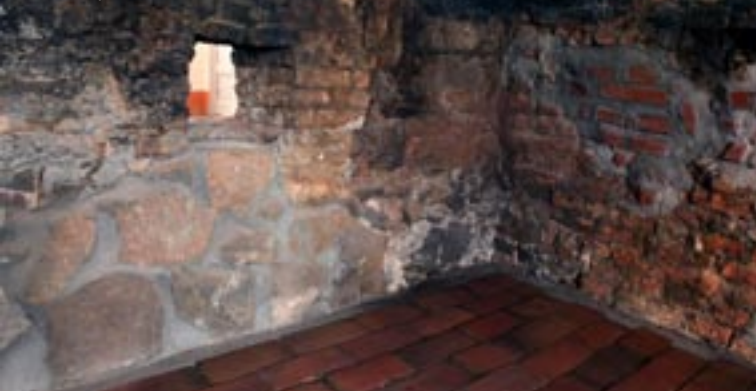
*Undir háfnum í rannsóknarstofu  
á fyrstu hæð.*

Huuset og er í Qvadrat ved grunden 3¼ al." Við rannsóknir á milli- og miðvegg fundust ummerki um hvort tveggja, hallandi háf og bitann sem háfinn bar. Þá gáfu rannsóknir á undirstöðum í gólfi ótvírætt til kynna hvar hornstólpinn hafði staðið. Var háfurinn því endurhlaðinn á traustum grunni. Setur hann óneitanlega svip á rýmið en hafa ber í huga að undir honum var unnið að lyfjagerð. Sjálfar hlóðirnar voru ekki endurgerðar en umfang þeirra má ráða af sýnilegum ummerkjum. Í eldstæðinu sjást óhreyfð op fyrir bæði brenni og reyk. Yfirborð veggja er nýlega kalkað. Í rannsóknarstofunni er múrsteinagólf frá 1980 og undir gluggum hillur frá sama tíma fyrir tæki þau sem notuð voru til lyfjagerðar, hvort tveggja samkvæmt lýsingu.

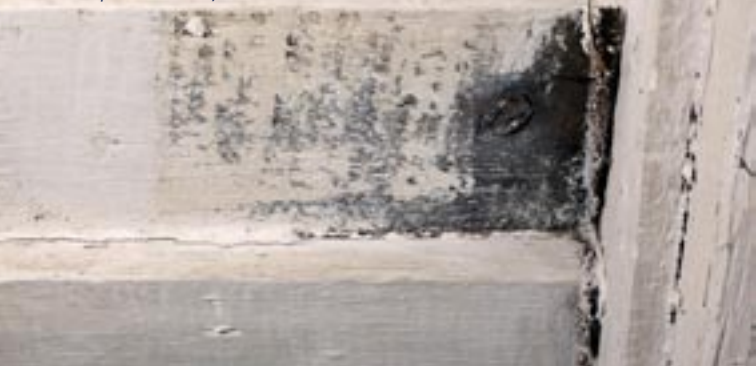
*Skarsúð í herbergi á annarri hæð.  
Skarleppar úr vaðmáli notaðir til  
að þétta samskeyti borða.*

Bindingsverksveggur milli framlofts og herbergis var endurgerður 2006, veggur milli herbergja er hins vegar upprunalegur, reistur milli 1763 og 1767. Eins og sjá má hefur að mestu verið notað íslenskt grjót í stað múrsteina. Neðst, næst gaffli, getur að líta óhreyfð upprunaleg litalög. Litasamsetning herbergisins er endurgerð í samræmi við elstu lög sem fram komu í greiningu á litalögum. Upprunalegt litarefni er einnig sjáanlegt að hluta til í rauða bekknum neðst á veggjum. Græni liturinn í loftinu er einnig upprunalegur. Gólfborðin eru óhreyfð frá því þau voru lögð, milli 1763 og 1767. Eins og í öðrum 18. aldar steinhúsum er gólfíð tvöfalt, neðri borðin felld í grópir á bitahliðum og deigulmór á milli laga. Undir glugganum sjást skemmdir í borðunum vegna leka úr gluggum sem varð viðvarandi vandi í húsinu fáum áratugum eftir að það var byggt. Í súðinni má sjá skarleppa úr vaðmáli sem hafðir voru til að þétta samskeyti borða.

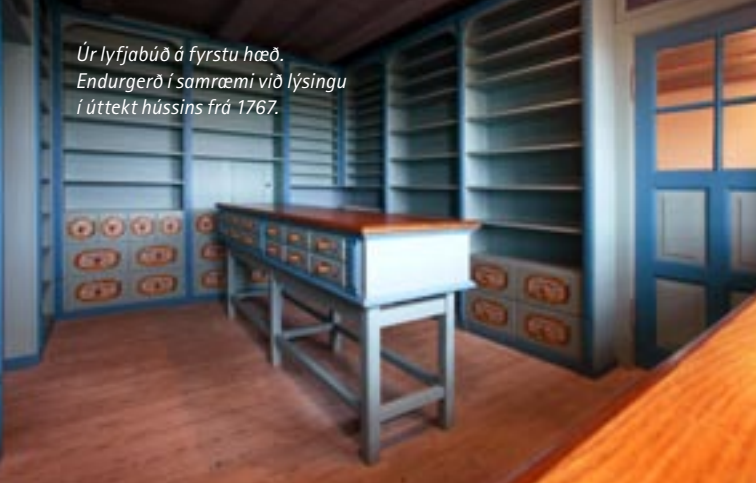
Úr lyfjabúð á fyrstu hæð.  
Endurgerð í samræmi við lýsingu  
í úttekt hússins frá 1767.

Innrétting og litir apóteksins eru endurgerð samkvæmt lýsingu í úttekt 1767. Leifar af ljósbláa litnum komu í ljós við athugun á veggjum en himinblái liturinn er samkvæmt lýsingu. Í lýsingunni frá 1767 er málverkinu yfir dyrum nákvæmlega lýst og þess getið að landlæknir lét gera „tvær töflur með táknmyndum“. Önnur er yfir dyrum að stúdiukamesi og sýnir skjaldarmerki Íslands með þremur kórónum yfir ... hin táknmyndin yfir aðaldyrum hússins sýnir: „*Pelíkanann*, tákn miskunnseminnar, *Metaskálar* eða vog sem tákn réttlætisins, *Akkeri* sem tákn vonar og þolinmæði, *Gnægtarhorn* sem tákn um fyrirtekt nauðsynlegra hluta, og *eldspúandi fjall* til að minna á staðinn þar sem húsið er byggt.“ Teikningar að innréttingum lyfjabúðarinnar voru gerðar á grundvelli lýsinga og með hliðsjón af lyfjabúðarinnréttingum, sem smíðaðar voru nýjar árið 1758 í Apótekarahúsið í Breiðgötu í Kaupmannahöfn, fyrirmynd Nesstofu, en eru nú varðveittar á safni. Endurgerðin var unnin í samstarfi við Jón Steffensen prófessor.

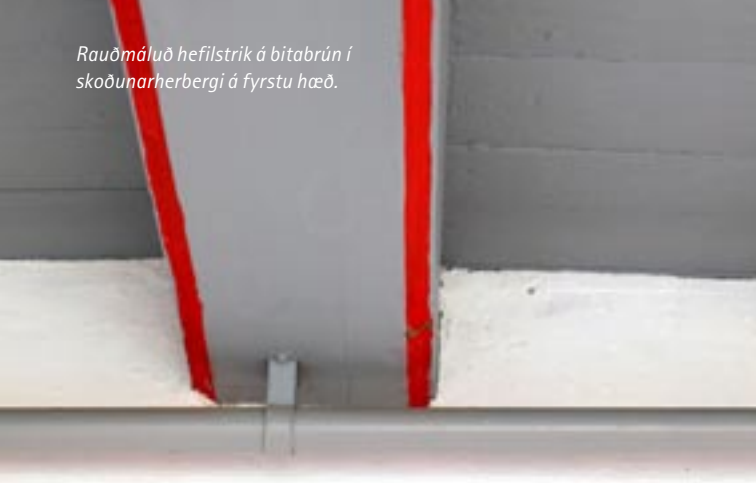
*Rauðmáluð hefilstrik á bitabrún í skoðunarherbergi á fyrstu hæð.*

Glerhurðin fyrir herberginu er gömul, þó ekki upprunaleg, en í lýsingu frá 1763 segir að glerhurð sé á milli lyfjabúðar og skoðunarherbergis. Loftið er málað í perlugráum lit samkvæmt lýsingu en hefilstrik neðan á bitabrúnum eru máluð með rauðum lit líkt og í stofu. Uppistaðan í litnum

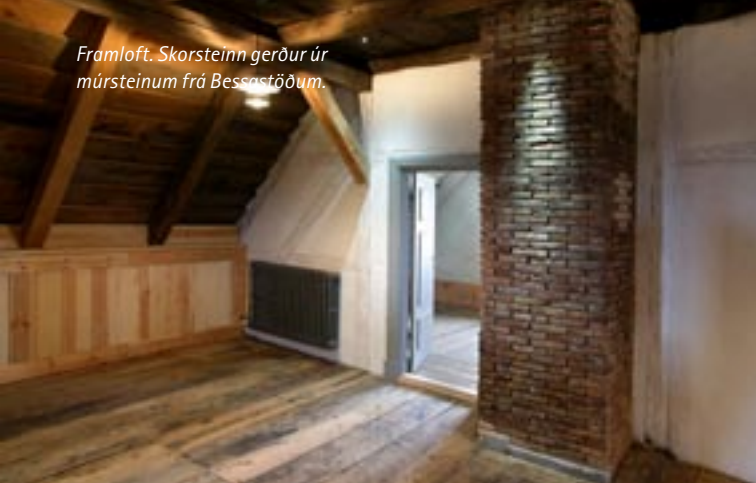
*Litaleifar á vegg í austurinnangi.*

Framloft. Skorsteinn gerður úr múrsteinum frá Bessastöðum.

Á norðurvegg sjást nokkrar kynslóðir af málningarlögum. Veggfletir hafa verið endurgerðir í samræmi við elsta lita-

lagið og kalkaðir hvítir. Blái liturinn, *ultramarine*, var vinsæll litur á 19. öld. Yngsta, rauðleita lagið er olíumálning, líklega frá upphafi 20. aldar. Eldri litalög eru máluð í kalk. Gólfíð er nýtt. Upphaflega var búr til hliðar við og undir stiganum, þar er nú tækjaklefi. Gengið er upp stigann á efri hæðina.

ingu Nesstofu og sem dæmi um velvilja hans í garð framkvæmdanna ákvað hann að láta taka niður hluta af skorsteini úr húsi á Bessastöðum og senda út á Nes þegar í ljós kom að engir múrsteinar höfðu verið sendir á byggingarstað frá Danmörku.

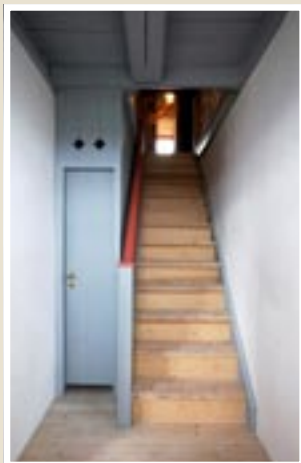
Endurgerður stigi í austur-inngangi.

Endursmið stigans er frá 2007. Teikningar að stiganum voru gerðar á grundvelli byggingarrannsókna og með hliðsjón af stiga í Viðeyjarkirkju frá 1772. Í upphafi var hurð með tilheyrandi umbúnaði fyrir stigauppgöngunni en ákveðið var að sleppa henni í hagræðingarskyni fyrir nýja notkun hússins.

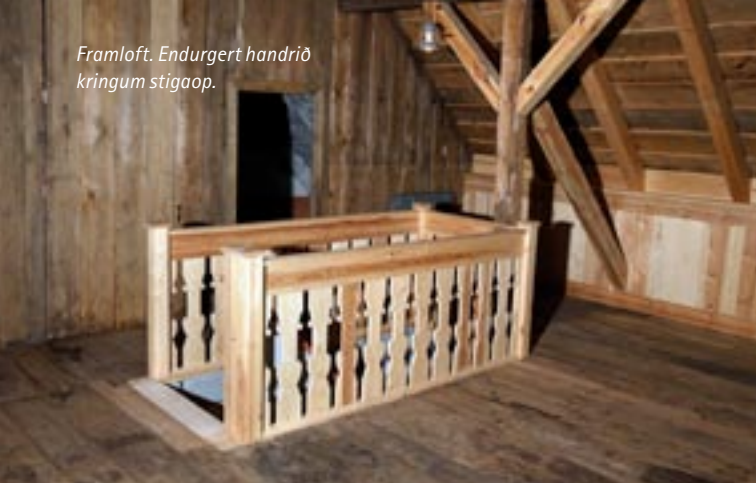
*Framloft. Endurgert handrið  
kringum stigaop.*

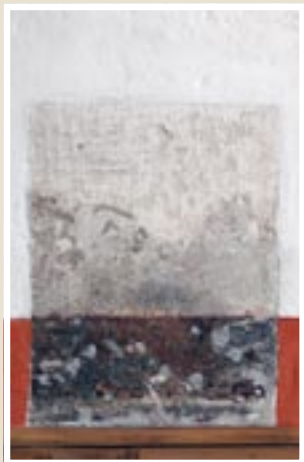
*Upprunalegar litalleifar í stofu á fyrstu hæð.*

Á bita í lofti, nálægt útvegg, má sjá sýnishorn af litalögum. Hefilstrik neðan á bitabrúnum eru skreytt með rauðum lit. Niðri við gólf á milli- og gaflvegg getur að líta leifar af rauðum sökkullit og ljósgráum veggjarlit. Hæðarmunur á sökkullit skýrist af því að milliveggurinn hefur sigið. Á vesturvegg getur að líta ummerki um vindofn sem hitaði upp

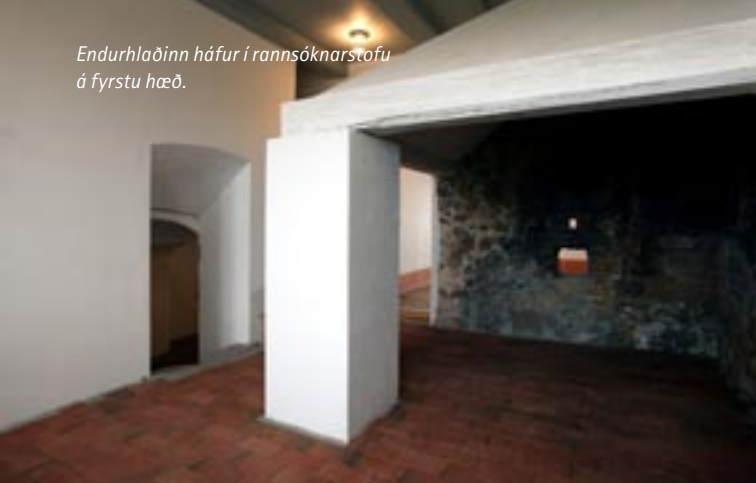
*Endurhlaðinn háfur í rannsóknarstofu  
á fyrstu hæð.*

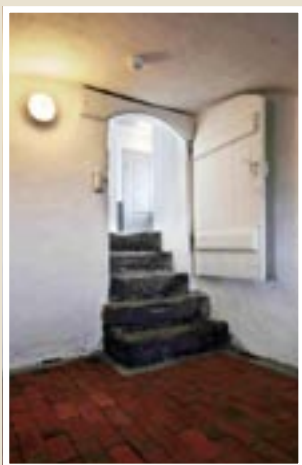
*Upprunalegar tröppur niður í  
kjallara.*
