# Ofanflóðahættumat fyrir Skálafell

## Greinargerð með hættumatskorti

VÍ 2026-001

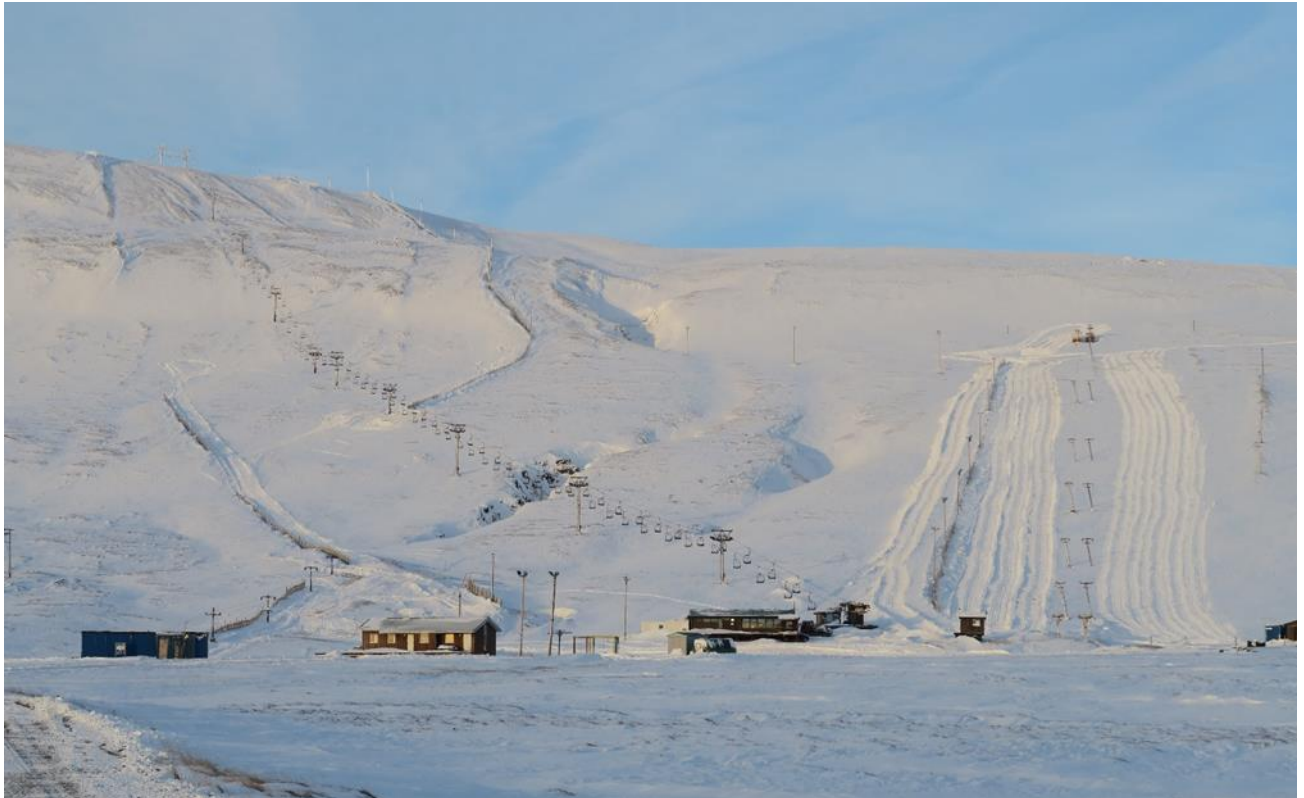
Mynd 1. Skíðasvæðið í Skálafelli

Skálafell nær hæst upp í um 770 m hæð en skíðasvæðið liggur í suðausturvísandi hlíð fjallsins í u.þ.b. 370–670 m hæð. Nú eru reknar fjórar skíðalyftur á svæðinu; tvær samliggjandi um 600 m langar toglyftur sem standa austast á svæðinu, barnalyfta og auk þeirra stólalyfta sem er um 1200 m löng og er nú með upphafstöð á milli toglyftanna og barnalyftunnar (mynd 1).

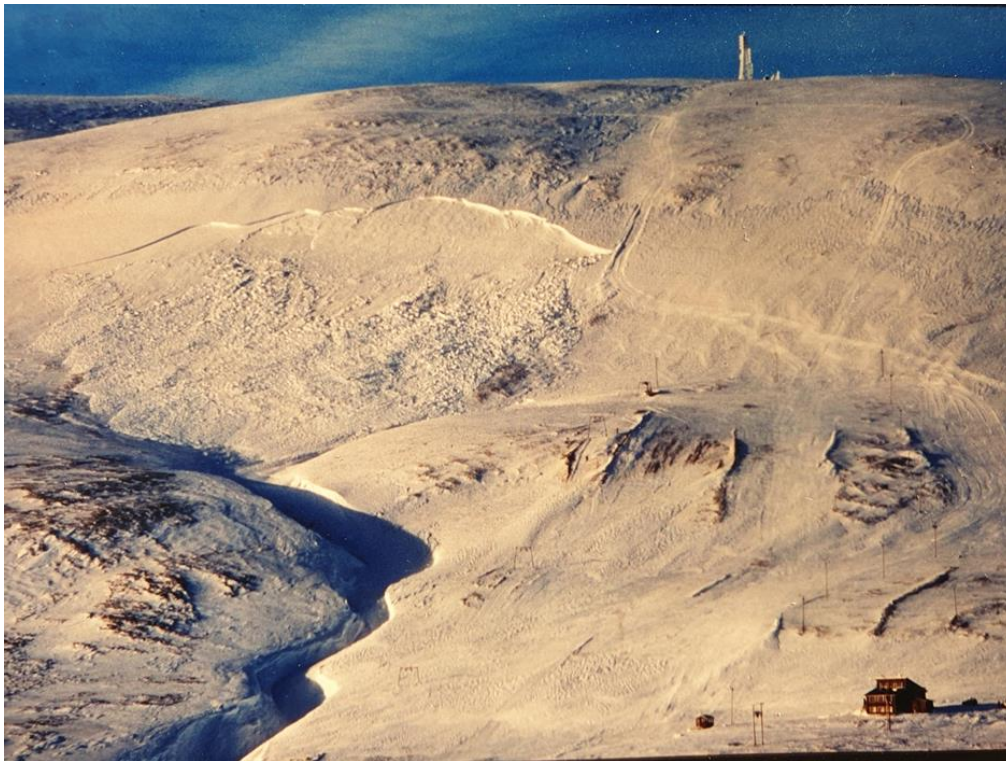
*Mynd 3. Snjóflóð (#9372) sem féll árið 1997 vestan Beinagils og gömlu skíðalyftunnar. Var það því utan þess svæðis sem hér er hættumetið. Neðst til hægri má sjá gamla KR-skálann. Ljósmynd: Oddur Sigurðsson.*

gagnagrunninn en þau féllu árin 1997, 2005 og 2014, öll á sama svæði, vestan Beinagils (sjá flóð #9372, #9472 og #52247; mynd 3). Ekki er vitað um nákvæma staðsetningu allra skráðu flóðanna en útlínur þeirra flóða sem hafa verið teiknaðar upp eru sýndar á korti 4.

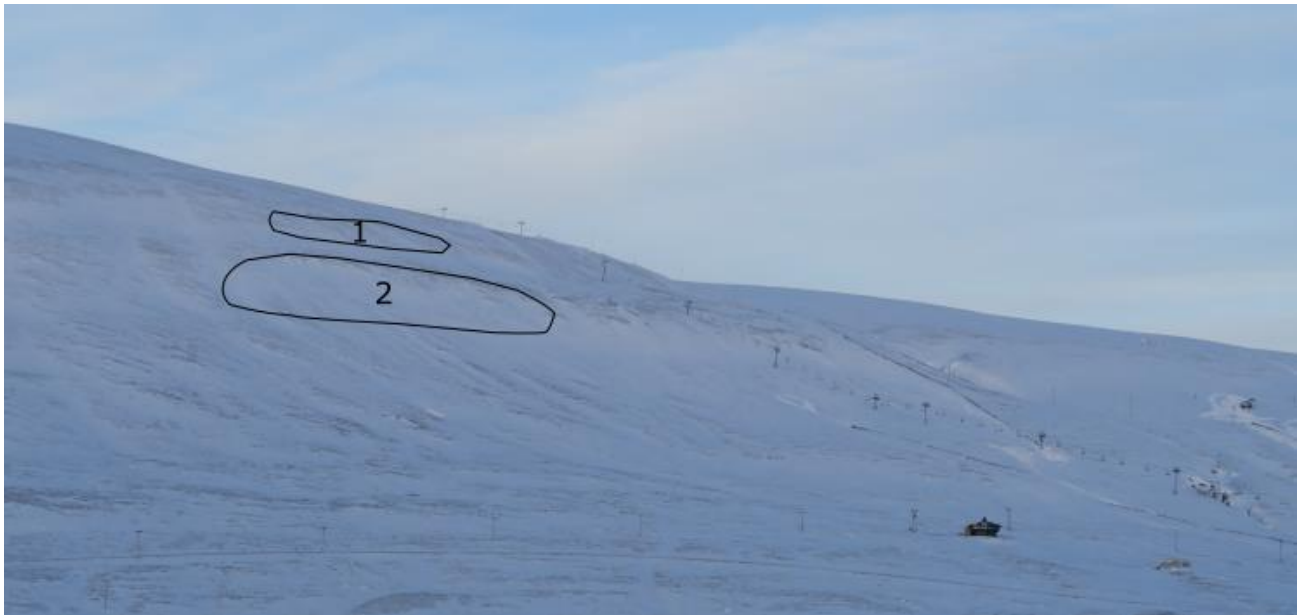
*Mynd 4. Upptakasvæði 1 og 2. Hér sést hvernig brattasti hluti brekkunnar næst stólalyftunni skiptist í tvo hluta. Skíðaskáli Hrannar er neðan við upptakasvæði 1 og 2 og sést hér neðarlega í hægra horninu.*

Upptakasvæði 1 og 2 í voru dregin vestan við fyrirhuguðu stólalyftuna á því svæði innan hættumatssvæðisins þar sem hallinn er mestur (kort 5). Er upptakasvæði 1 beint ofan við upptakasvæði 2 og er smá hjalli á milli þeirra. Viðhorf upptakasvæðanna er til suðausturs. Brekkan neðan þeirra er tiltölulega slétt en þó eru þar nokkir grunnir vatnsfarvegir. Að sögn starfsmanns skíðasvæðisins safnast almennt fremur lítill snjór í þessi svæði og má oftast sjá þar glitta í berar klappir inn á milli snjóskafla. Ekki er vitað til þess að stór snjóflóð hafi fallið úr þessum upptakasvæðum og ekki talið að það hafi gerst síðan rekstur skíðasvæðisins hófst. Hinsvegar hefur nokkrum sinnum orðið vart við smáspýjur sem hafa fallið eftir að snjóað hefur ofan á harðfenni, þær hafa þó ekki náð langt niður brekkuna. Troðin braut úr stólalyftunni nær inn á jaðar upptakasvæðanna.

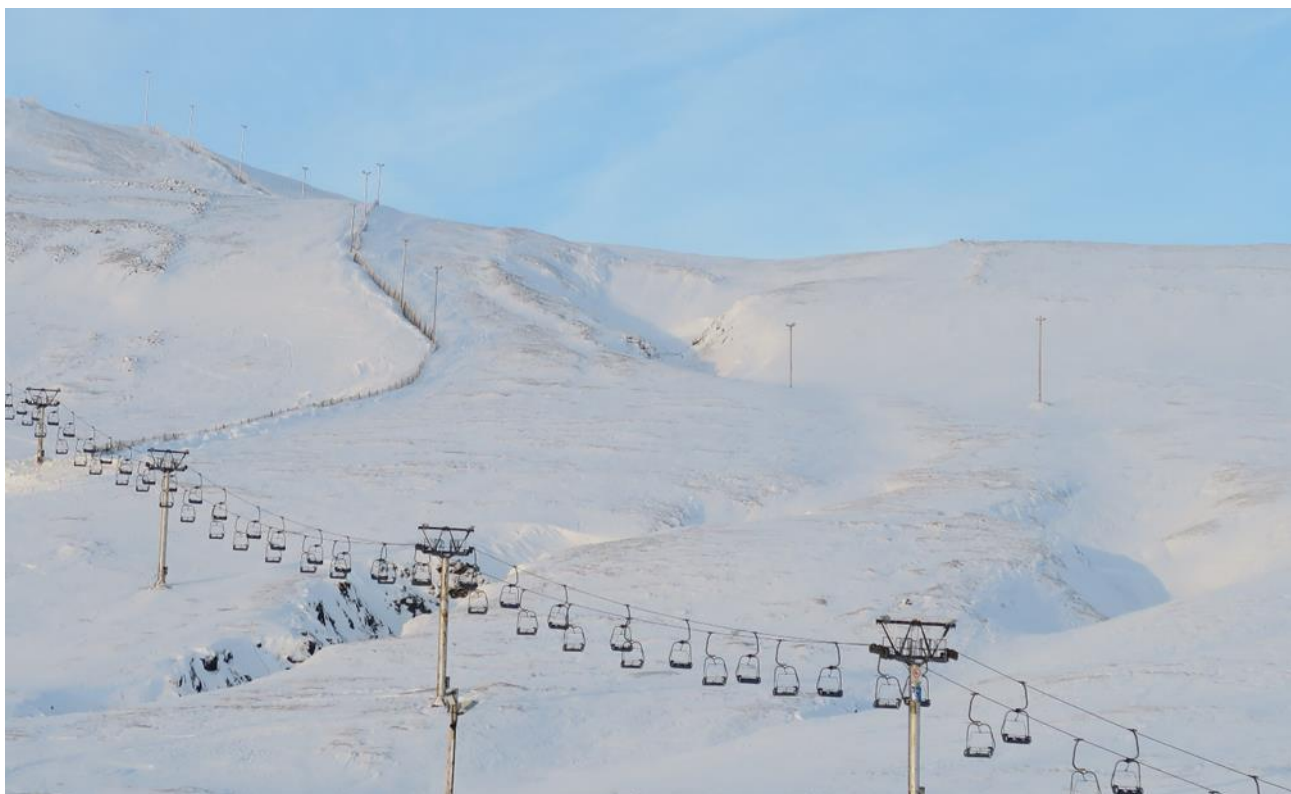
Mynd 6. Grensgil.

Í sambandi við ofanflóð á skíðasvæðinu þarf að geta sérstaklega um Grensgil, sem liggur rétt austan fyrirhugaðrar stólalyftu, innan hættumatssvæðisins, því þar geta leynst hættur þó svo að sá hluti skíðasvæðisins sem nú er í rekstri sé almennt laus við alvarlega ógn af völdum snjóflóða. Í gílinu eru brekkur nógu brattar til að hengjur geti myndast og snjór fallið fram. Gil þetta er á góðum dögum skemmtilegur leikvangur fyrir skíða- og brettafólk, en gæti við óheppilega aðstæður skriðið fram eins og gerðist m.a. árið 2021, þegar fjallaskíðamaður setti af stað og grófst í snjóflóði, en var fljótlega grafinn upp, óskaddaður.

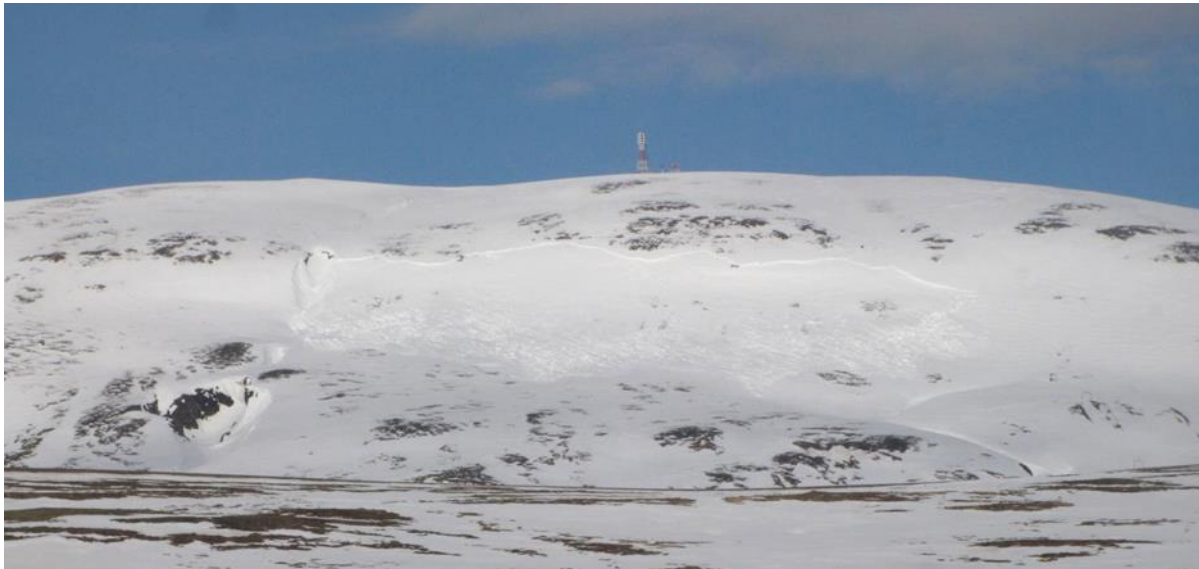
*Mynd 7. Snjóflóð (#52247) sem féll í mars 2014 milli Beinagils og Bolagils, vestan við gamla KR-svæðið.*
